Husnummerförteckning

6.3 Urval, hus med särskilt interiörblad

Brunnshus

Exteriör Hus 661

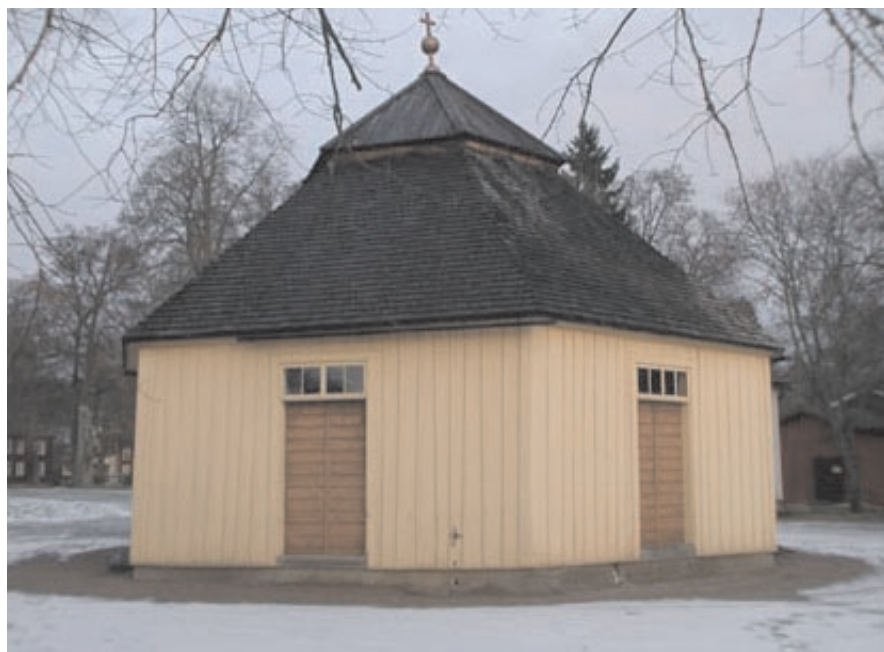
Fotografier Hus 661

BYGGNADSDEL	BESKRIVNING	KULÖR	KOMMENTAR / UNDERHÅLL	HÄNVISNING
Grund	Betong.		Smärre sprickbildningar, bedöms ej kräva åtgärd.	5.1
Vägg	Timmerstomme med stående profilerad locklistpanel.	Ljusgul	Linoljemålning	5.2
Tak	Brädtak, tjärat, övre takfall. Sågat ekspån, tjärat, nedre takfall. Taksprång, panel, intäckta tassar.		Tjärning	5.4
Dörrar	6st panelade pardörrar, trä. Foderbrädor. Överlufter, blyspröjsade tvålufts varav 1 st träspröjs. Ramp, trä.	Gul Ljusgul	Ett stuprör, plåtkultur, målat. Linoljemålning	5.3
Fönster			Fönsterunderhåll	5.3
Övrigt	Glob och kors vid takkrön Anslagstavla.		Linoljemålning	5.4

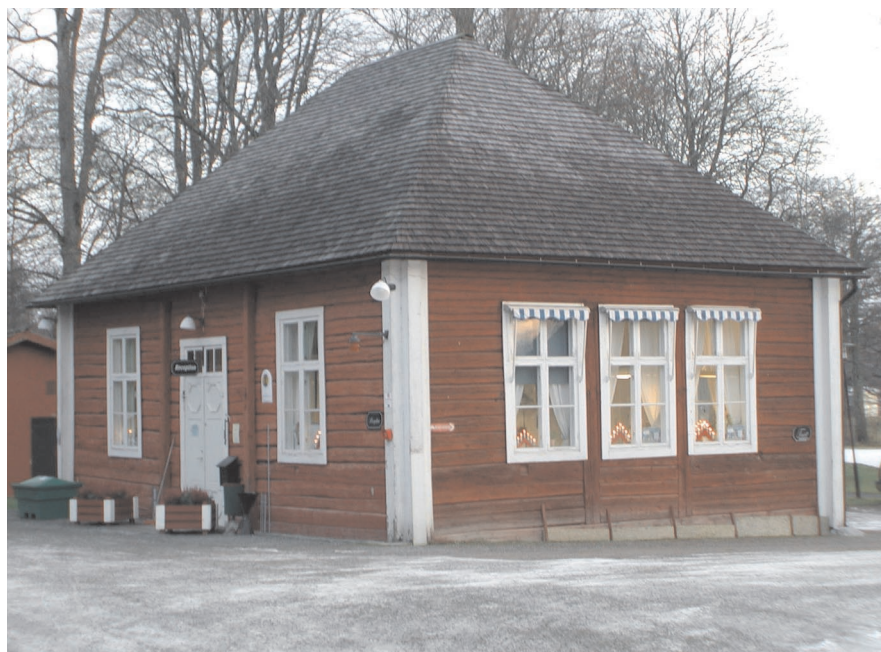
Fotografier Hus 662

BYGGNADSDDEL	BESKRIVNING	KULÖR	KOMMENTAR / UNDERHÅLL	HÄNVISNING
Grund	Natursten, utstrukna fogar Betongsten, rustikputsad Betongplintar		Hög marknivå mot väg, regelbundet hållas undan.	5.1
Vägg	Timmerstomme, synlig mot N, Ö och V stående locklist mot S. Knutbräddor hörn Knutbräddor vägg (inkl. följare)	Röd Vit Röd	Rödfärgsmålning, linoljemålning. Ombyggnader, dålig grund, hög mark gör att stommens sammanhållning kräver särskild tillsyn.	5.2
Tak	Klyvspån (trol. furu), nockbräddor, tjärat Taktotspanel	Röd	Tjäring Rödfärgsmålning	5.4
Dörrar	1 st parfyllningsdörr med överljus, inkl. foder, trä 1 st upptill spröjsad, nertill panelad pardörr (föreställer fönster och vägg)	Vit Vit / Röd	Linoljemålning	5.3
Fönster	8 st spröjsade tvåluft med överlufte, inkl foder 1 st spröjsat tvåluft, inkl foder	Vit Vit	Fönsterunderhåll	5.3
Övrigt	Trappa, trä 6 st markiser			5.6

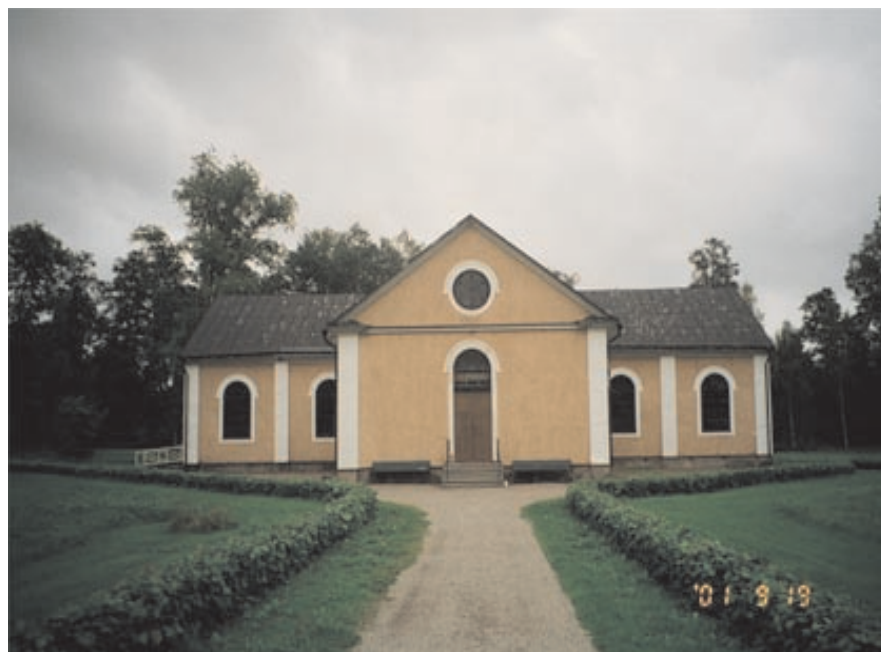
Fotografier Hus 685

BYGGNADSDDEL	BESKRIVNING	KOMMENTAR / SKÖTSEL	HÄNVISNING
Golv	Enkelt och fint skurgolv med synlig smidd spik.	Såpskuras	5.5
Väggar	Slätputsade, vitmålade.	Rikligt med sprickor pga sättningar, likt exteriören.	5.2
Tak	Slätputsade tunnvalv av trä. Ett dragstag spänner mitt över vardera korsarm. Orgelläktarens undersida är vitlimmad.		5.2
Snickerier	Fönster- och dörrkarmar är direkt motputsade utan några foderlister. Fönsterkarmarna har en liten karnis vid hörnet. Taklisten är kraftigt profilerad, utförd i trä och gråmålad.		5.2
Dörrar	Portarnas insidor Enkel fyllningsdörr i trapp till orgelläktare.		5.3
Eldstäder	Saknas		
Övrigt	Altaret, den stora predikstolen och orgeln med sin läktare är ursprungliga och byggdes för kyrkan. De har en sammanhållen karaktär, ljust målade med förgyllningar. Den lilla predikstolen och psalmnummertavlorna är äldre än kyrkan och överflyttade från den tidigare kyrkan på brunnen, nuvarande brunnskontoret. Bänkarna av trä är enkla raka och luftiga Ljuskronorna

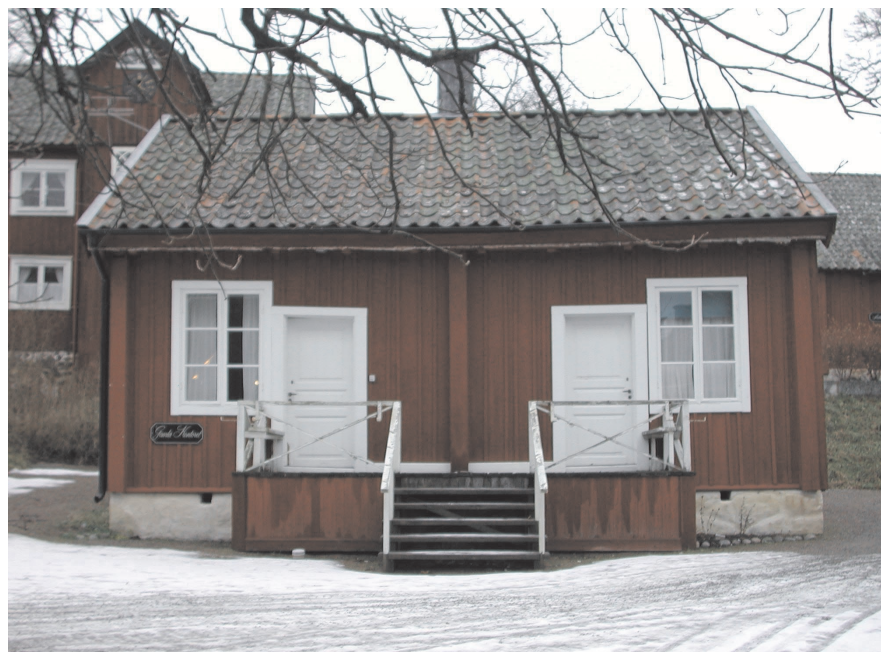
Fotografier Hus 707

BYGGNADSDDEL	BESKRIVNING	KULÖR	KOMMENTAR / UNDERHÅLL	HÄNVISNING
Grund	Betongstensmur, rustikputs	Vit		5.1
Vägg	Timmerstomme synlig, e locklistpanel och slätpanel, trä Knutbrädor och vattbrädor mot grund, trä	Röd Röd	Rödfärgsmålning	5.2
Tak	Enkupigt tegel mednockpannor Vattbrädor, plåt Taksprång med åsar och sparrar samt vindskivor, trä	Omålad Röd	(Näver och tjock konstruktion döljer f d torvtak el dyl) Rödfärgsmålning	5.4
Dörrar	2st fyllningsdörrar med foder, trä 1st fyllningsdörr, trä Foderbrädor, trä	Vit gul Vit	Linoljemålning	5.3
Fönster	2st höga spröjsade tvålufts med foderbrädor, trä 2st blyspröjsade tvålufts med foderbrädor, trä	Vit Vit	Fönsterunderhåll	5.3
Övrigt	1st skorsten, plåt Trappor och veranda stående spontad panel, trä Räcke, bänkar och blomlådor trä Trälucka utan foder till vind	Svart Röd Vit röd	Linoljemålning Verandagolv måste ha fall från fasad.	5.6

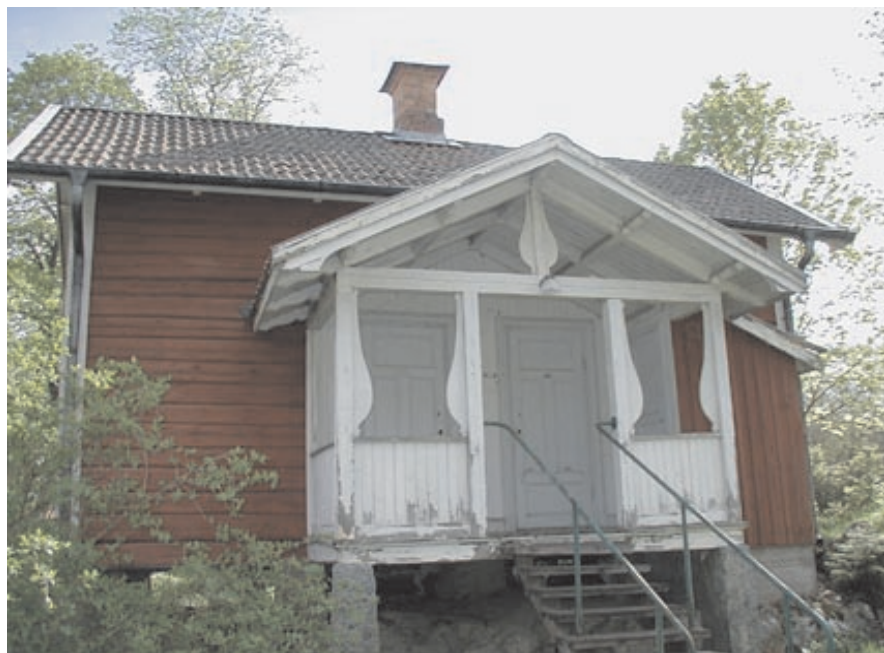
Fotografier Hus 718

BYGGNADSDEL	BESKRIVNING	KULÖR	KOMMENTAR / UNDERHÅLL	HÄNVISNING
Grund	Stenplintar Betongmur, tillbyggd toalett och trapp.			5.1
Vägg	Timmer Lockläkt (Tillb) Knutbrädor	Röd Röd Vit	Rödfärgsmålning Skadeinsekter, aktiva, fortsatt tillsynsbehov.	5.2
Tak	Tvåkupigt tegel med nockpannor, även verandataket. Vattbrädor, plåt Taksprång med kontursågade tassar samt vindskivor, trä	Vit Vit	Linoljemålning	5.4
Dörrar	2 st fyllningsdörrar, inkl profilerade foder 1 st enklare fyllningsdörr, inkl profilerade foder, tillbyggnaden	Ljusgrå Ljusgrå	Linoljemålning	5.3
Fönster	3 st (varav ett blindfönster) spröjsade (nedtill) resp. småspröjsade (upptill) fyrluftsfönster, inkl foder. 2 st småspröjsade enluftsfönster, inkl. foder.	Vit Vit	Fönsterunderhåll	5.3
Övrigt	Öppen veranda Vägg inom veranda, pärlspont Trätrapp Räcke, stål Skorsten, tegel	Vit vit Grön	Linoljemålning Linoljemålning	5.6

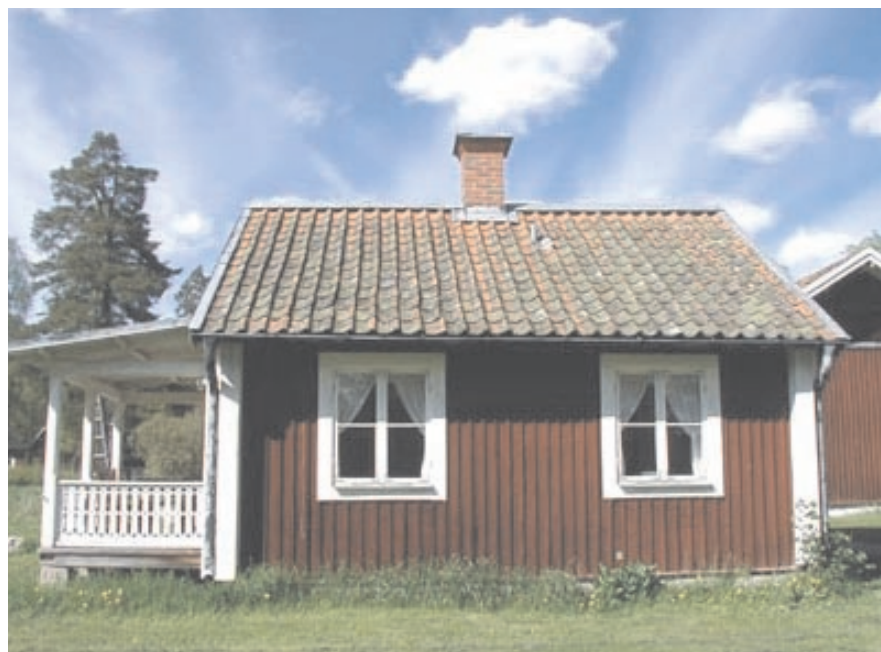
Fotografier Hus 769

BYGGNADSDDEL	BESKRIVNING	KULÖR	KOMMENTAR / UNDERHÅLL	HÄNVISNING
Grund	Betongstensmur med rustikputsade träullsplattor. Stenplintar veranda		Hög marknivå NO hålls regelbundet undan.	5.1
Vägg	Lockläktpanel, inkl panelad vindslucka. (vattplåt ök panel V gavel) timmer (gavelspets V) Knutbrädor Vattbrädor vid sockel (pga isoleringen), plåtklädd	Röd Röd Vit	Rödfärgsmålning Linoljemålning	5.2
Tak	Enkupigt tegel Papp (veranda) Nockbrädor och vattbrädor, plåt Taksprång med åsar och sparrar Vindskivor, trä Vindskivor veranda, plåt	Röd Svart Röd Vit Svart	 Linoljemålning Rödfärgsmålning	5.4
Dörrar	2 st fyllningsdörrar dörrfoder	Beige Vit	Linoljemålning	5.3
Fönster	4 st spröjsade tvålufts, inkl foder 1 st spröjsat enlufts, inkl foder	Vit Vit	Fönsterunderhåll	5.3
Övrigt	Öppen veranda, lövsågade räcken Trappa och ramp, trä Räcke, trä Skorsten, tegel med krönplåt Hängrännor och stuprör	Vit Omålad Svart	Linoljemålning	5.6
