Husnummerförteckning

6.3 Urval, hus med särskilt interiörblad

Brunnshus

Exteriör Hus 661

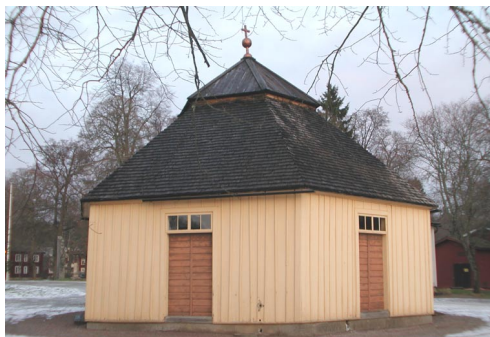
BYGGNADSDEL	BESKRIVNING	KULÖR	KOMMENTAR / UNDERHÅLL	HÄNVISNING
Grund	Betong.		Smärre sprickbildningar, bedöms ej kräva åtgärd.	5.1
Vägg	Timmerstomme med stående profilerad locklistpanel.	Ljusgul	Linoljemålning	5.2
Tak	Brädtak, tjärat, övre takfall. Sågat ekspån, tjärat, nedre takfall. Taksprång, panel, intäckta tassar.		Tjärning	5.4
Dörrar	6st panelade pardörrar, trä. Foderbrädor. Överlufter, blyspröjsade tvålufts varav 1 st träspröjs. Ramp, trä.	Gul Ljusgul	Ett stuprör, plåtkultur, målat. Linoljemålning	5.3
Fönster			Fönsterunderhåll	5.3
Övrigt	Glob och kors vid takkrön Anslagstavla.		Linoljemålning	5.4

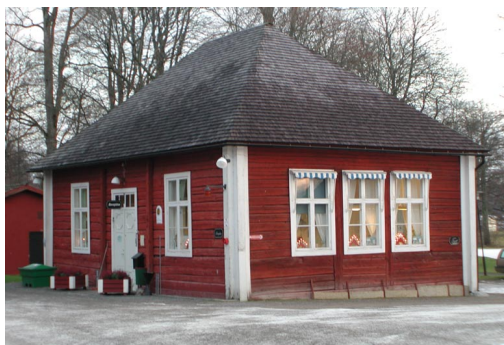
Exteriör och interiör Hus 662

BYGGNADSDDEL	BESKRIVNING	KULÖR	KOMMENTAR / UNDERHÅLL	HÄNVISNING
Grund	Natursten, utstrukna fogar Betongsten, rustikputsad Betongplintar		Hög marknivå mot väg, regelbundet hållas undan.	5.1
Vägg	Timmerstomme, synlig mot N, Ö och V stående locklist mot S. Knutbräddor hörn Knutbräddor vägg (inkl. följare)	Röd Vit Röd	Rödfärgsmålning, linoljemålning. Ombyggnader, dålig grund, hög mark gör att stommens sammanhållning kräver särskild tillsyn.	5.2
Tak	Klyvspån (trol. furu), nockbräddor, tjärat Taktotspanel	Röd	Tjäring Rödfärgsmålning	5.4
Dörrar	1 st parfyllningsdörr med överljus, inkl. foder, trä 1 st upptill spröjsad, nertill panelad pardörr (föreställer fönster och vägg)	Vit Vit / Röd	Linoljemålning	5.3
Fönster	8 st spröjsade tvåluft med överlufte, inkl foder 1 st spröjsat tvåluft, inkl foder	Vit Vit	Fönsterunderhåll	5.3
Övrigt	Trappa, trä 6 st markiser			5.6

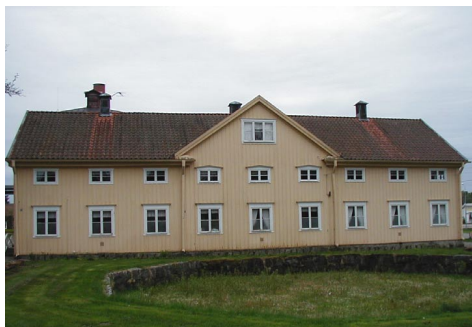
Lst nr 5

Byggnaden uppfördes 1855-1856, efter tillskyndan av professor Glas, och ersatte ett tidigare närmast fallfärdigt badhus. I byggnadens centrum fanns en pump, driven av en ångmaskin, som lyfte det värmda vattnet till vinden för vidare transport till respektive badhytt i bottenvåningen. Frågan måste ställas om sydsidans utbyggnad är ursprunglig, då den ej framgår av 1868 års karta. Sannolikt innehöll den själva ångmaskinen. På äldre foton tecknar sig en hög skorsten i detta läge. Dessutom syns en takkrönande fönsterlaternin. Byggnaden försågs i slutet på 1860-talet med två flyglar, för kallvattenkurer för herrar respektive damer. 1886 revs den ursprungliga ångmaskinen samt dess skorsten. Istället byggdes ett särskilt maskinhus vid sidan om huset, se husnummer 670.

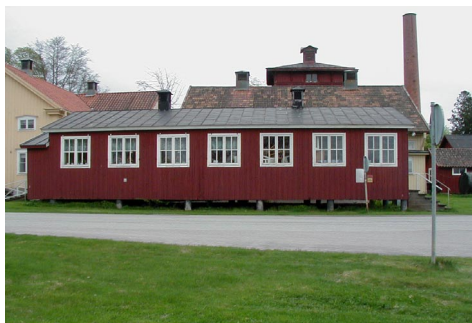
Lst nr 1

Byggdes troligen ursprungligen 1868 som "flygel" till Glas badhus för kallvattenkurer. En motsvarande flygel fanns där maskin huset nu är beläget. Det är oklart vilka ombyggnader som huset utsatts för genom åren, dock revs enligt uppgift det som fanns kvar av badhusinteriören ut i början på 1990-talet. Norra delen av interiören är idag inredd till en frisersalong samt ett konferensrum, södra delen är helt utrivnen och används som möbelförråd. Visuellt utgör byggnaden en välgörande skärm mot entrévägen.

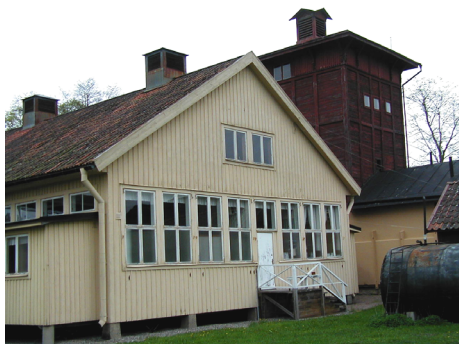
Lst nr 2

Uppfördes enl. uppg. 1868 under intendent Björnströms ledning. Hur byggnaden ursprungligen såg ut är obekant. 1886 gjordes ombyggnader av S. E. Henschén. Dess nuvarande utseende bär kraftiga spår av sentida decenniernas ändringar, främst från 1940-50-talen. De yttre påbyggnaderna för korridorerna är resultat av dessa senare ombyggnader.

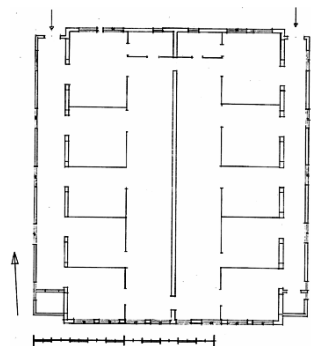
Lst nr 2

Huset har en öppen symmetrisk plan med längsgående korridorer, omklädnings-/behandlingsrum inom låga skärmväggar längs dessa, samt två större sammanhängande ytor för själva badningen i byggnadens mitt. De längsgående korridorerna är resultat av senare tillbyggnad. Planen dubblerad i en herrsida och en damsida. Även om interiören är resultat av ombyggnader och moderniseringar ger den en karaktärsfull och tydlig upplevelse av badverksamheten, och är sålunda av ett ej obetydligt kulturhistoriskt värde. Interiören är i gott skick och används.

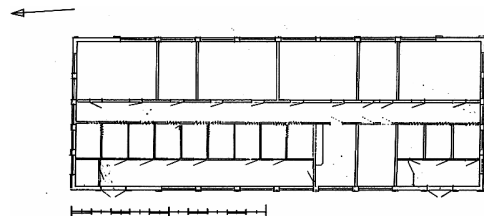
Lst nr 4

Byggnadens interiör är mycket välbevarad med sin ursprungliga rums- och hyttindelning i stort sett oförändrad. Pärlsponten på väggarna har i badrum och hytter klätts in med skivor och golven i badrummen har byggts upp med fall mot brunn. Badet representerar ett mycket stort antikvariskt, arkitektoniskt och brunnshistoriskt intresse. Det är dock i mycket stort behov av underhåll.

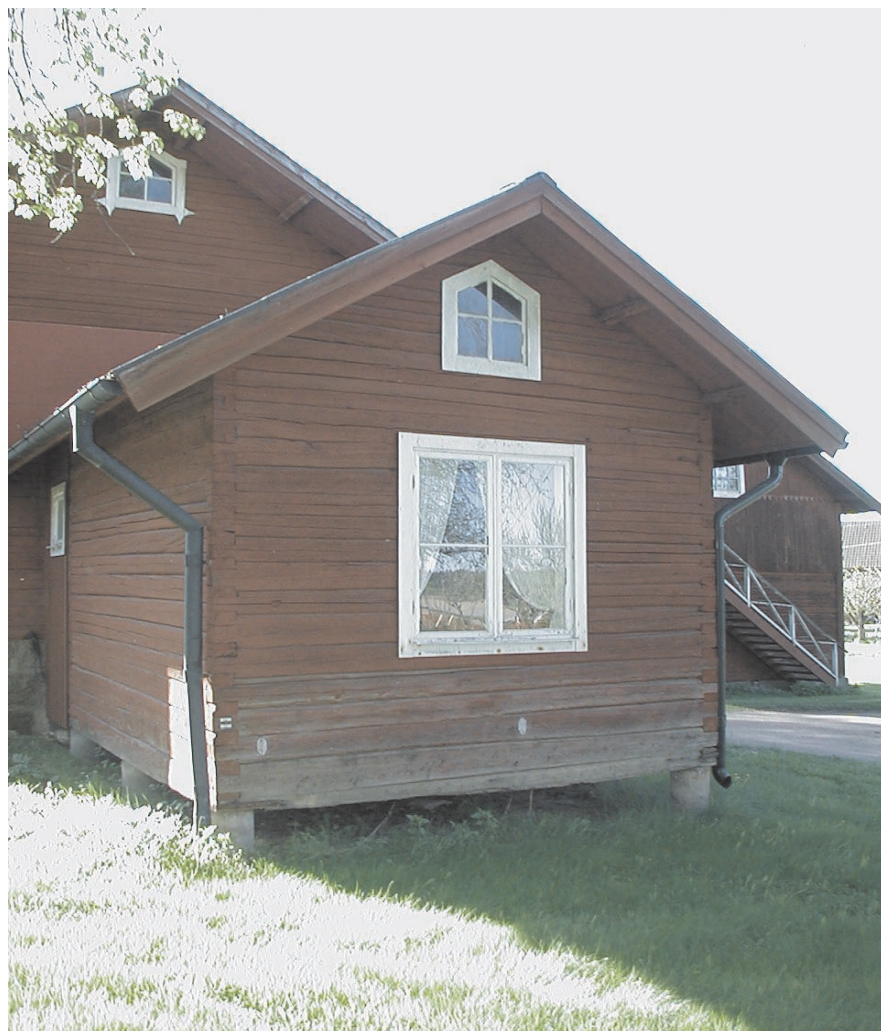
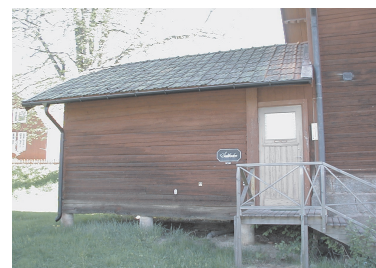
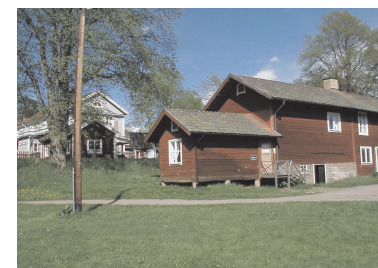
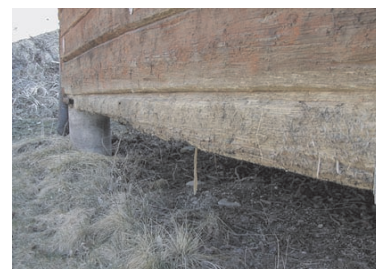
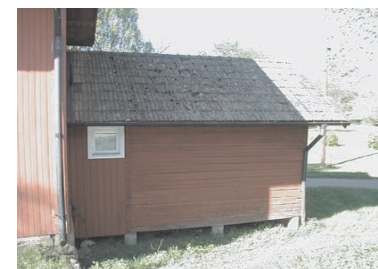
Fotografier Hus 688b

BYGGNADSDDEL	BESKRIVNING	KULÖR	KOMMENTAR / UNDERHÅLL	HÄNVISNING
Grund	Betong plintar, runda		Bottensyll med fuktproblem.	5.1
Vägg	Synlig timmerstomme Stående locklistpanel med spontade underbrädor. Del av N	Röd Röd	Rödfärgsmålning	5.2
Tak	Tvåkupigt tegel med nockpannor. Taksprång med åsar och delvis ett äldre brädtak samt vindskivor, trä Vattbrädor, plåt	Röd Svart	Rödfärgsmålning Linoljemålning	5.4
Dörrar	1st glasad fyllningsdörr, trä Karm och foderbrädor, trä	Gulbrun Röd	Linoljemålning Rödfärgsmålning	5.3
Fönster	1st litet enlufts med foder trä 1st spröjsat tvålufts med foder, trä 1st litet spröjsat enlufts, spetsig i ök, med foder på västra gaveln, trä	Vit Vit Vit	Fönsterunderhåll	5.3
Övrigt	Trapp, trä Räcke, trä	Omålat		5.6

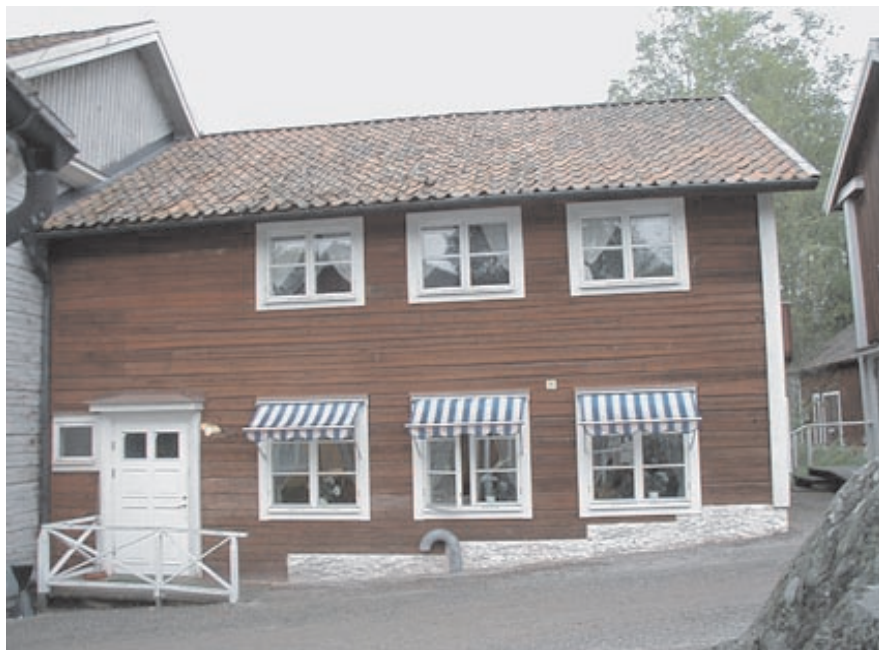
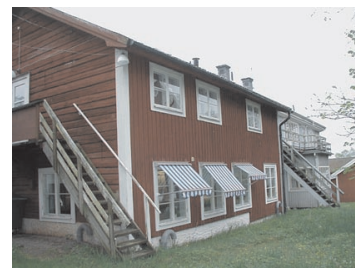
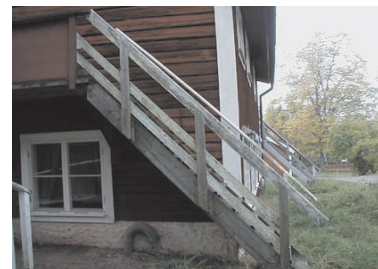
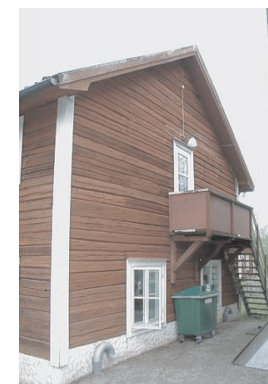
Fotografier **Hus 692b**

BYGGNADSDDEL	BESKRIVNING	KULÖR	KOMMENTAR / UNDERHÅLL	HÄNVISNING
Grund	Betong, rustikputs, avfärgning	Vit	Se ovan	5.1
Vägg	Timmerstomme, synlig Lockläktpanel Knutbrädor, trä	Röd Röd / grå Vit	Rödfärgsmålning	5.2
Tak	Enkupigt tegel (Ö), tvåkupigt tegel (V), nockpannor Vattbrädor, plåt Vindskivor, takfotsbrädor, trä Panelad takfot, trä	Röd Röd	Rödfärgsmålning	5.4
Dörrar	1st upptill glasad fyllningsdörr med foder, trä 1st glasad (till utrymningstrapp), trä	Vit Vit	Linoljemålning	5.3
Fönster	15st spröjsade tvålufts med foder, trä 1st litet enlufts med foder, trä	Vit Vit	Fönsterunderhåll	5.3
Övrigt	Ramp, trä Balkong och utrymningstrapp, trä och plywood Räcken, trä 6 st markiser Ventilationshuv, plåt	Vit Svart	Linoljemålning Stuprör i vinkel mot hus 692 mycket olämpligt.	5.6

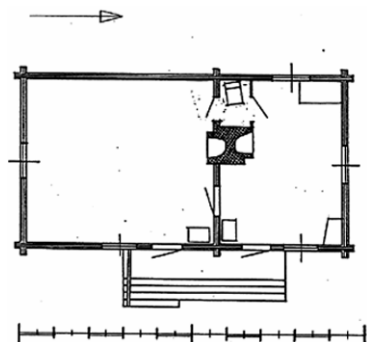
BYGGNADSDDEL	BESKRIVNING	KOMMENTAR / SKÖTSEL	HÄNVISNING
Golv	Fint skurgolv med breda tiljor.	Såpskuras	5.5
Väggar	Södra rummet - Grå limfärgs målad spännpapp med svarta och vita linjer. Norra rummet - Tapet. Grå bröstningsmålning med ockra målad sockel och mittelbandslist.	Fuktskador	5.2
Tak	Mycket fint slätt vitlimmat planktak.		5.2
Snickerier	Taklist- snebräda. Foder och socklar profilerade, 1700-tals typ.		5.2
Dörrar	Halvfranska dörrar med 1700-tals indelning. Innerdörren dock med utskjutande fyllningar mot södra rummet.		5.3
Eldstäder	En stock med spis åt vardera rum.	Inget skydd av golv framför spisar.	5.5.6
Övrigt	Pentry i norra rummet.

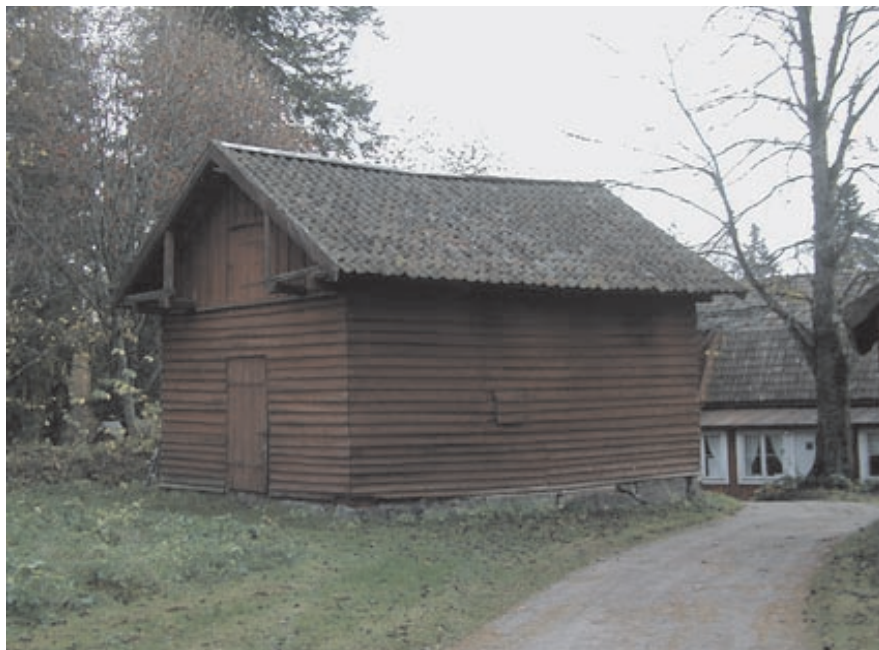
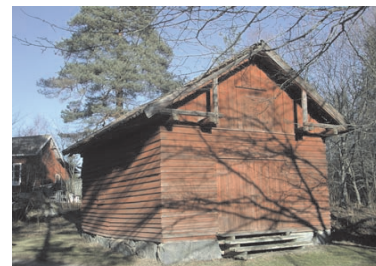
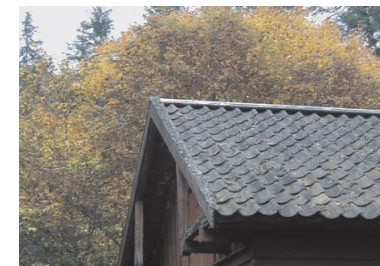
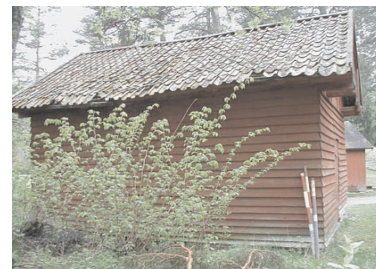
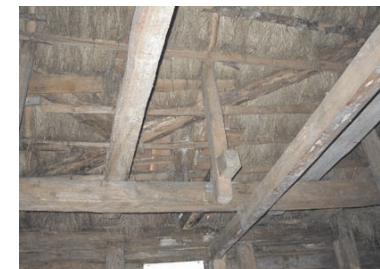
Fotografier Hus 730

Byggnaden är idag mycket fuktskadad pga det trasiga taket.

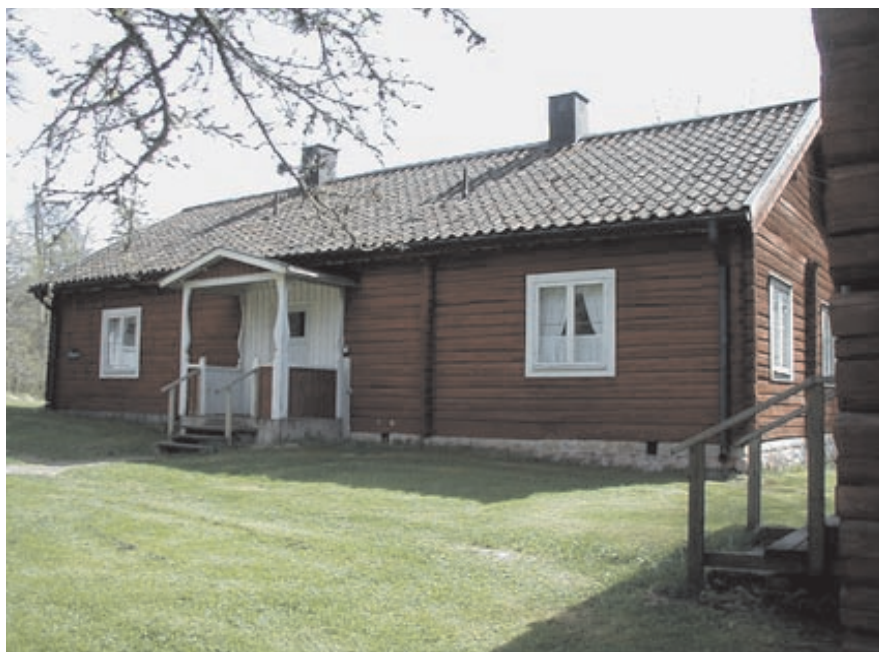
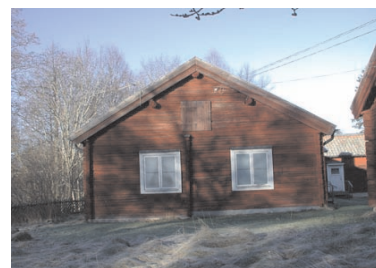
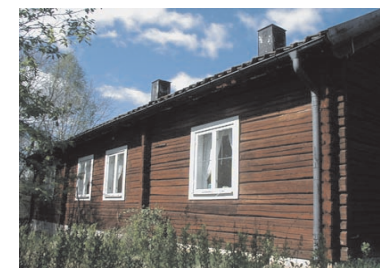
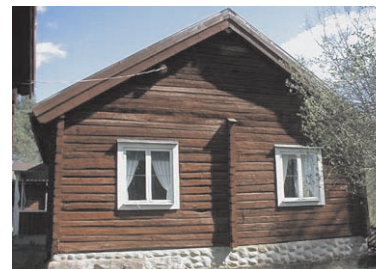
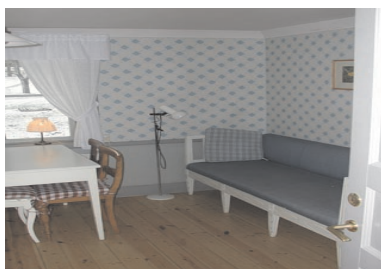
Fotografier **Hus 777**

BYGGNADSDDEL	BESKRIVNING	KULÖR	KOMMENTAR / UNDERHÅLL	HÄNVISNING
Grund	Betongstensmur, rustikputs (fragment av urspr. stenmur) Betongmur (förstukvist)	Vit		5.1
Vägg	Timmer Vindslucka, panel	Röd Röd	Rödfärgsmålning	5.2
Tak	Enkupigt tegel Nockbrädor, plåtklädda Vattbrädor, plåt Vindskivor, takfotsbrädor, trä Åsar, sparrar, panel Papp (på förstukvist)	Svart Svart Röd Röd	Linoljemålning Rödfärgsmålning	5.4
Dörrar	1st panelutfyllningsdörr, upptill glasad, trä	Grå	Linoljemålning	5.3
Fönster	10 st blyspröjsade tvålufts med foder, trä	Vit	Fönsterunderhåll	5.3
Övrigt	Förstukvist, kontursågade pelare och tassar, invändig lockläktpanel, trä Trappa, trä Trappräcken 2 st plåtklädda skorstenar Hängrännor, stuprör	Vit Svart Svart	Linoljemålning Linoljemålning	5.6

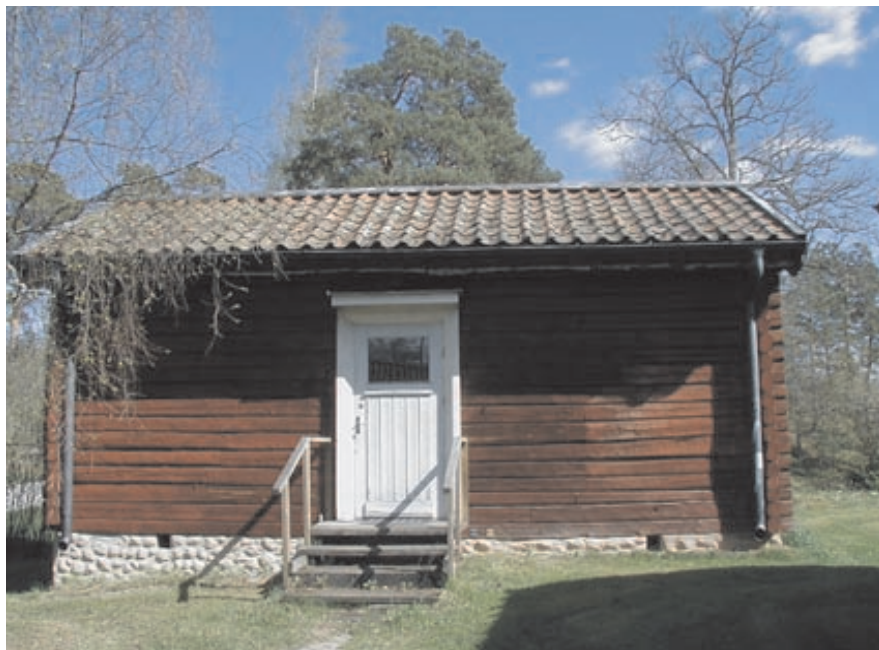
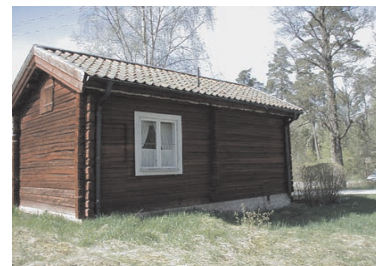
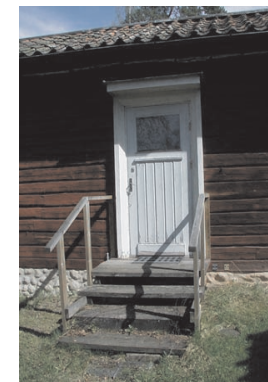
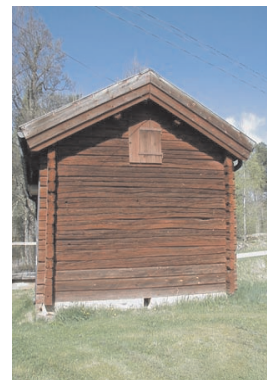
Hus 779

BYGGNADSDDEL	BESKRIVNING	KULÖR	KOMMENTAR / UNDERHÅLL	HÄNVISNING
Grund	Betongstensmur, rustikputsad (på södra delen utskjutande betongsula)	Grå		5.1
Vägg	Timmerstomme, synlig	Röd	Rödfärgsmålning	5.2
Tak	Enkupigt tegel Nock- och vattbrädor, plåt Taksprång med åsar, sparrar och vindskivor, trä Plåt, skärmtak	Svart Röd Svart	Näver och tjock konstruktion, fd torvtak? Rödfärgsmålning	5.4
Dörrar	1st glasad och panelad fyllningsdörr, trä Karm och foder, trä (kraftiga fasade foder) 2st träluckor (vind och grund)	Grå Vit Röd	Linoljemålning Rödfärgsmålning	5.3
Fönster	2st blyspröjsade tvålufts med foder, trä	Vit	Fönsterunderhåll	5.3
Övrigt	Trapp, trä med betonggrund Räcke, trä Litet skärmtak, trä	Omålat Vit	Linoljemålning	5.6
